הנדון: חוות דעת וממצאי ביקורת ליקויי רטיבות

אני הח"מ נתבקשתי ע"י [REDACTED] לתת חוות דעתי, בנושא איתור מוקדי הרטיבות בכתובת :
רח' [REDACTED], רעננה.
שם מבצע הביקורת: טנסקי גנאדי

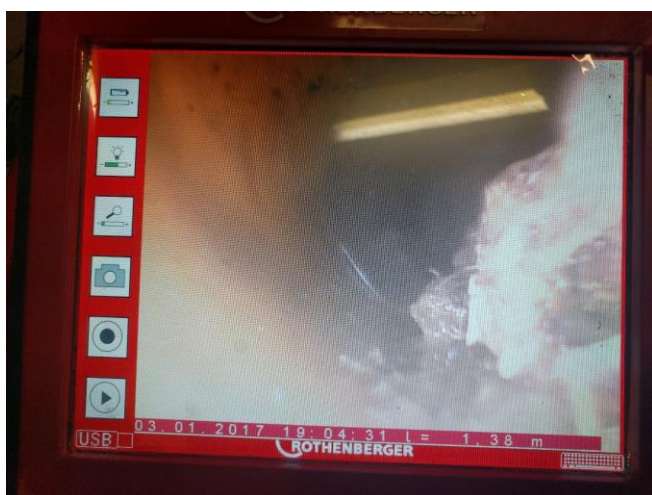
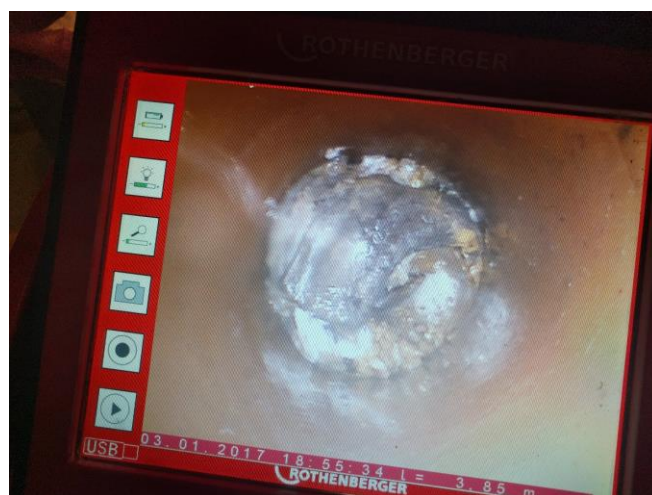
ביום הבדיקה אותרו קילופי צבע ליד החלון בקיר חיצוני של בית הלקוח.
 לפי דברי הלקוח, הוא ביצע תיקוני צבע באזור הזה פעמים רבות, אך הרטיבות חוזרת על הצמה כל פעם.
 ניתן לזהות צינור ביוב "4" שעובר בתוך הקיר הזה מהחדר מקלחת בקומה מס' 1 של בית הלקוח.
 בוצע צילום של הצינור מבפנים בעזרת מצלמת ביוב.
 בעזרת מצלמת ביוב ניתן לזהות שצינור הינו סתום.

אך לא ניתן לזהות את המיקום המדויק של הנזילה בצורה ויזואלית עקב הסתימה.

1. לשחרר את הסתימה בצינור ביוב 4", ולבצע תיקון של הנזילה מהצינור.
2. לחלופין להחליף את הצינור ביוב 4" כולו בצינור חדש.

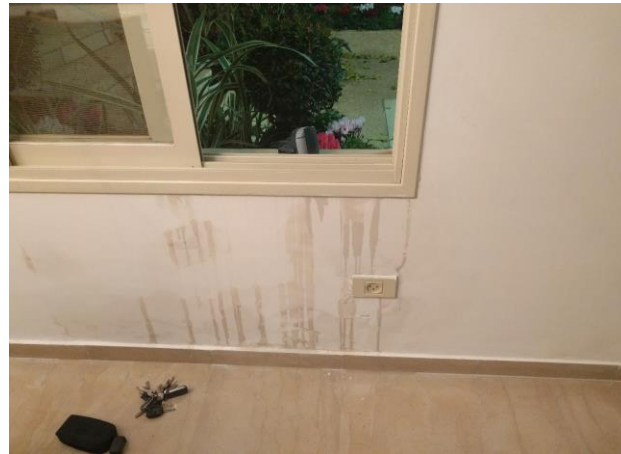
בוצע בדיקת צינור ביוב "4" בשיטת הצפה, באמצעות בלון.
 צינור נחסם אם בלון מהפתח ביקורת בקומת הקרקע של בית הלקוח, ובוצע הזרמת מים חמים לתוך הצינור.
 לאחר הצפה של הצינור, ניתן לזהות מים שהחלו לנזול מהחלק התחתון של החלון שנמצא ליד הצינור, בקומת קרקע של בית הלקוח.

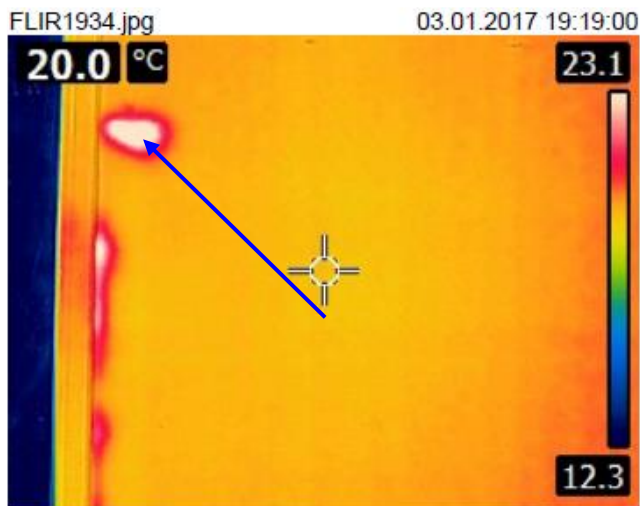
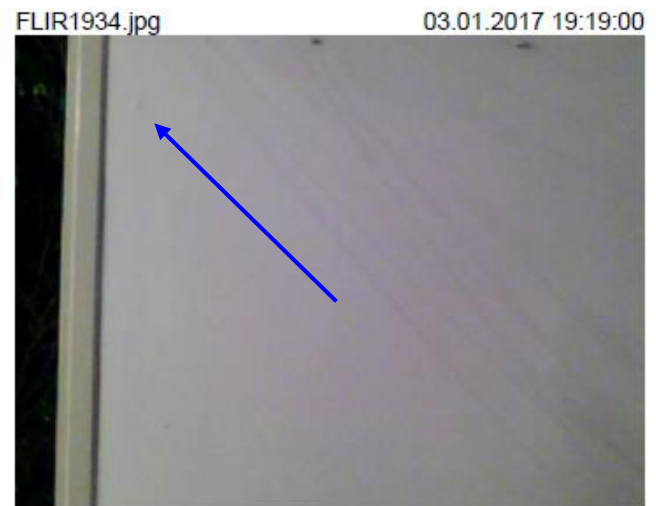
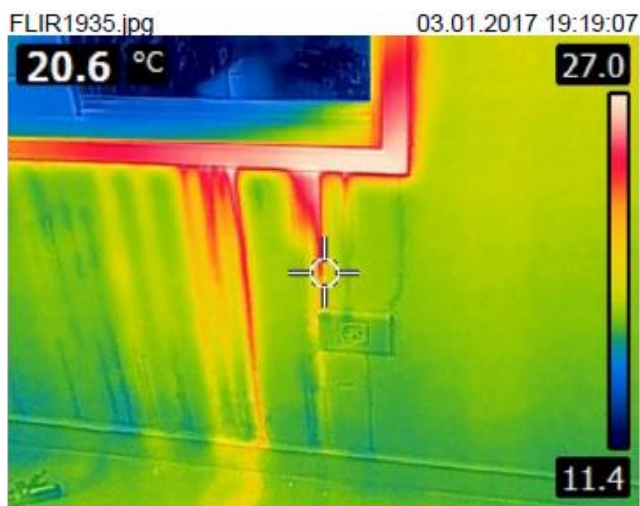
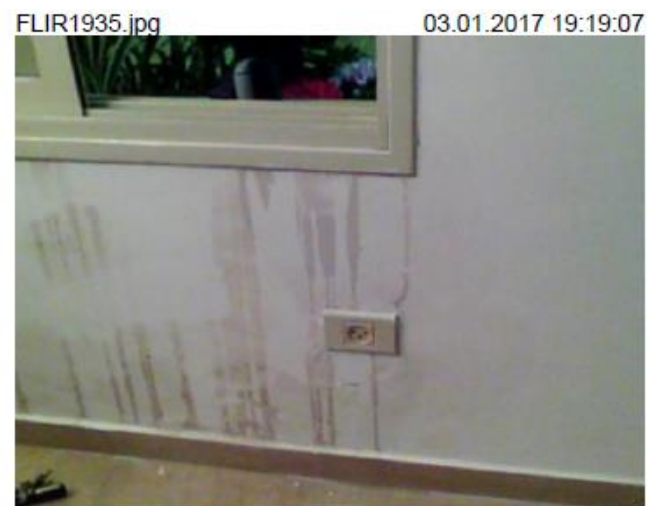
בעזרת צילום תרמי ניתן לזהות את המיקום של הנזילה מהצינור ביוב 4" בתוך הקיר.

עקב זה ניתן לדעת שקיימת נזילת מים סמויה מהצינור ביוב 4"
 שנמצא בתוך הקיר ליד החלון בקומת קרקע של בית הלקוח.
